航空事故調査報告書
日本農林ヘリコプター株式会社所属
川崎ベル式47G3B-KH4型JA7508
千葉県茂原市
昭和61年8月1日

昭和62年12月2日
航空事故調査委員会議決

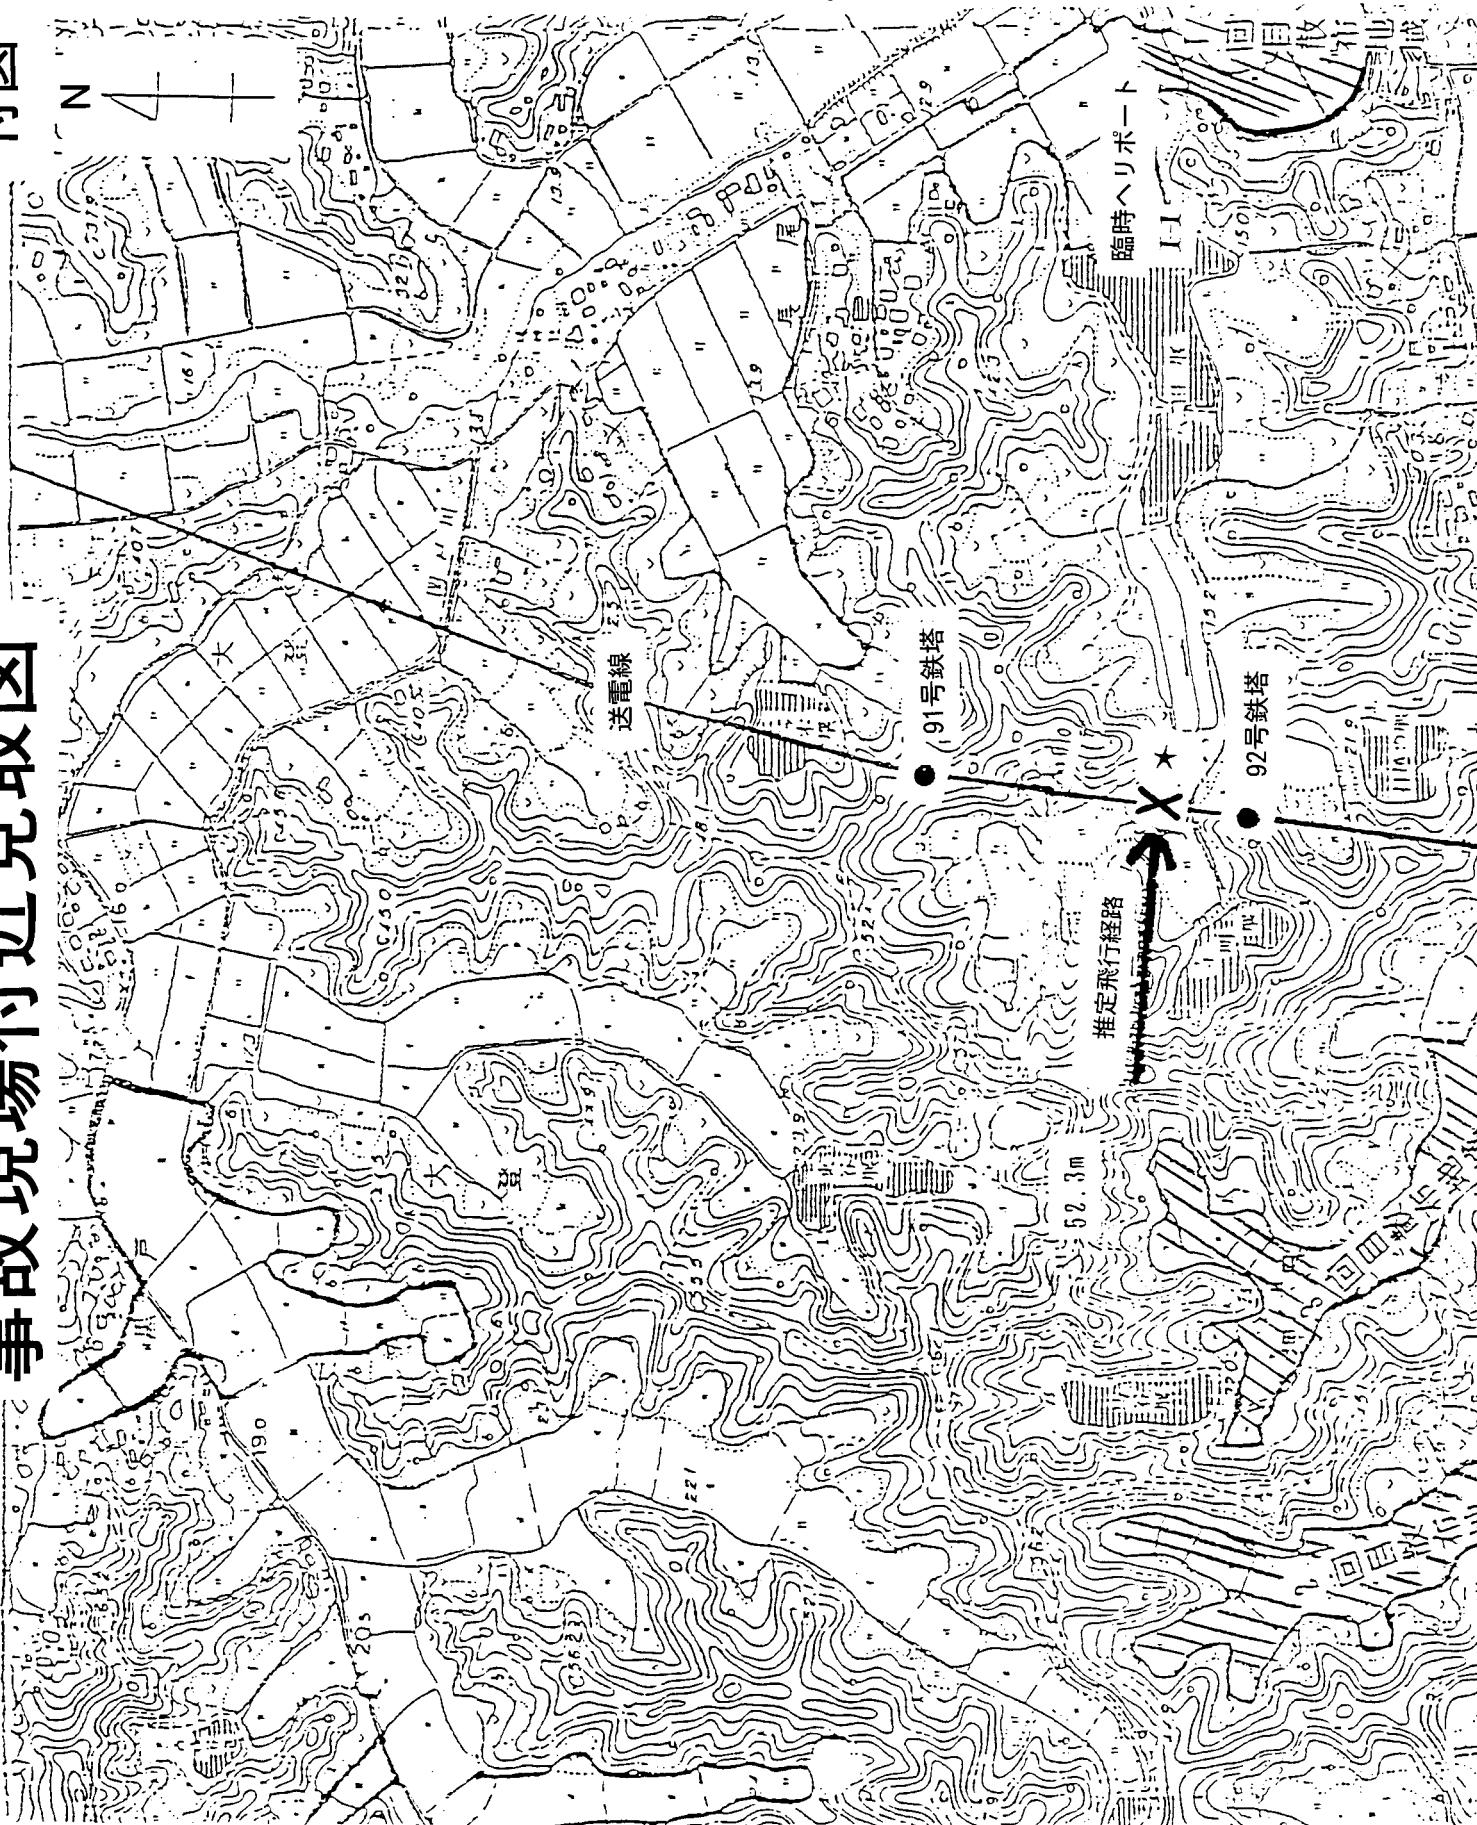
事故現場付近見取図

同機は、3回目の散布飛行のため07時08分臨時ヘリポートを離陸した後、2回目と同様に送電線を横切って臨時ヘリポートの西約1キロメートルにある散布地域へ飛行し、散布飛行を行った。その後、同機は散布飛行を終了し、東方の臨時ヘリポートに向かって帰投中、往路に横切った送電線に接触し、約60メートル前方の水田に墜落した(付図参照)。

2.8.1 同機が接触した66,000ボルトの送電線(鋼心アルミより線、直径22.4ミリメートル)は、茂原市長尾付近に南北に展張されており、北側の山林内に91号鉄塔、南側の山林内に92号鉄塔が設置され、その間は水田及び農道で、鉄塔間の距離は380メートルである。

送電線は92号鉄塔から北約80メートル、水田からの高さ約25メートルの位置で切断されていた。
